# **VOORBEELDRAPPORT**

**Eengezinswoning**

**Voorbeeldstraat 10**

**Gouda**

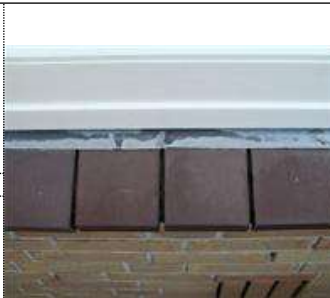
<p><b>Gevel-metsel-voeg-en stucwerk</b></p> <p>Het voegwerk van de raamdorpelstenen controleren en repareren                      Urgentie: 1 Op korte termijn (1 jaar)</p>

Activiteit:	0	Hvh 1,00 pst	Totaal € 179	
<p>Bij steens of anderhalf steens (massief) metselwerk is er altijd kans op vochtdoorslag. Eventueel laten impregneren. Reparaties van scheurvorming kunnen repeterend zijn. Zacht voegwerk altijd binnen 10 jaar laten vervangen. Los, uitgevallen en uitgesleten voegwerk altijd laten repareren. Ook waterslagen dienen op deze wijze behandeld te worden.</p>				
<p><b>Gevel-metsel-voeg-en stucwerk</b></p> <p>Het voegwerk voorgevel controleren/repareren                      Urgentie: 1 Op korte termijn (1 jaar)</p>

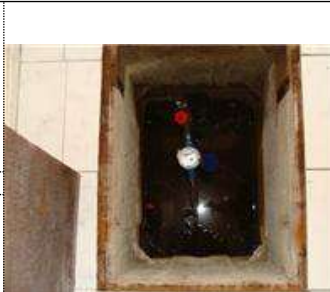
<p><b>Kruipruimte</b></p> <p>Er staat water in de kruipruimte, ophogen met zand                      Urgentie: 1 Op korte termijn (1 jaar)</p>

Activiteit:	0	Hvh 1,00 pst	Totaal € 476	
<p>De ruimte onder de begane grondvloer dient goed geventileerd te worden, dit om optrekkend vocht en condens te verwijderen. Bij water en vocht in de kruipruimte is ophoging met zand aan te raden.</p>
